Gegendarstellung: Verwendung von Kupferphosphorloten mit K65

Kürzlich wurden Beiträge zu einer Untersuchung von Lötverbindungen an Rohren und Fittings aus der Kupfer-Eisen-Legierung (CuFe₂P) veröffentlicht [1], [2]. Als Fazit wird dort die Verwendung von kostengünstigen Kupferphosphorloten für diese Kupferlegierung nicht empfohlen. Dies wird mit der möglichen Bildung spröder, verformungsloser Phosphide begründet.

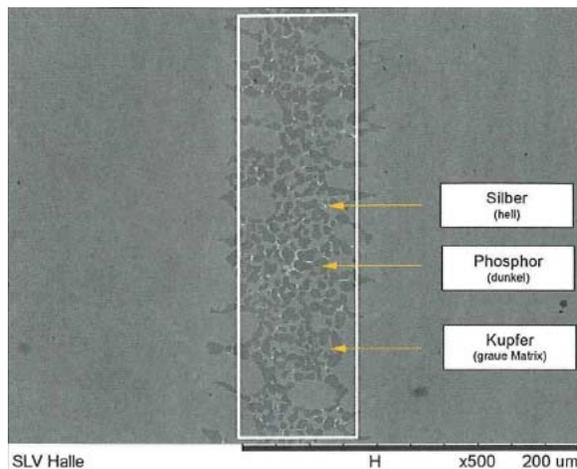
In der diskutierten Veröffentlichung [1] werden die Farbunterschiede in einer Aufnahme eines Rasterelektronenmikroskop mit den Legierungsbestandteilen Silber, Phosphor und Kupfer bezeichnet (Bild 1). Es handelt sich hierbei allerdings nicht um die elementaren Legierungsanteile, sondern um entsprechende Phasen. Die hellen Stellen sind Silbermischkristalle mit gelöstem Anteilen Kupfer und Phosphor. Bei der grauen Matrix handelt es sich um Kupfermischkristalle mit gelösten Silber und Phosphor. Die dunklen, als „Phosphor“ bezeichneten, Bereiche sind das eutektische Gefüge, bestehend aus Kupfermischkristall, Silbermischkristall und vorher vorgestelltem intermetallischen Cu_3P .

Bild 1:Übersichtsaufnahme über die Lötverbindung; Bild 7 aus Literaturquelle [1].

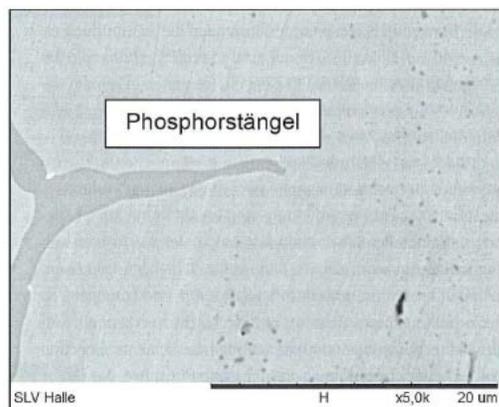
Weiterhin wird in dem Artikel darauf hingewiesen, dass die Diffusionszone nicht eindeutig definiert werden kann. Dies wurde mit dem geringen thermodynamischen Gefälle zwischen Grundwerkstoff und Lötzusatz begründet. Auffällig sei, dass sich spitzzulaufende Phosphorstängel in den Grundwerkstoff ausbreiten (Bild 2).

Bild 2: Ausgeprägter „Phosphorstängel“ im Übergang vom Lot zum Grundwerkstoff; Bild 11 aus Literaturquelle [1].

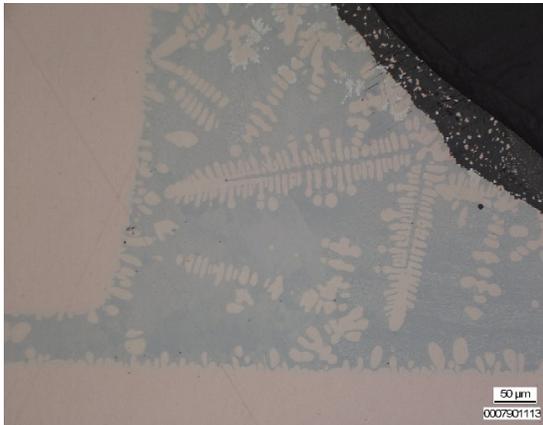
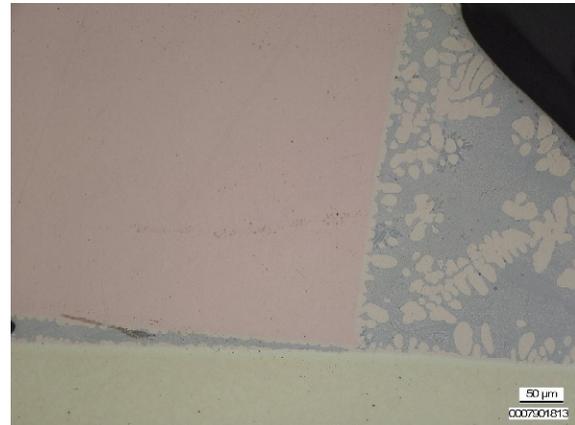
Beim Abkühlen des Lötguts wachsen Kupfermischkristalle an den Oberflächen der verwendeten Kupfergrundwerkstoffe, die mit Anteilen aus Silber und Phosphor bestehen, (siehe Bild 3 und Bild 4 aus eigenen Untersuchungen). Daran angrenzend scheidet sich die dunkle Matrix aus eutektischem Gefüge aus. Aufgrund der gewölbten Kupferausscheidungen kommt es immer wieder zu lokalen Kontaktstellen des erstarrten Eutektikums mit dem Grundwerkstoff, welche in [1] als „Phosphorstängel“ bezeichnet wurden.

Bild 3: Schlibbild einer Kupferlötung mit CuP 284. Bild 4: Kupfer-Messing-Lötung mit CuP 284.

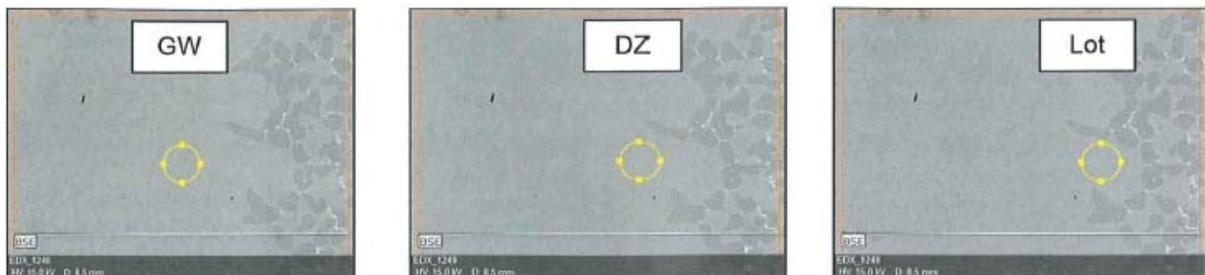
Des Weiteren wurde in der Veröffentlichung [1] die Lötstelle mit energiedispersiver Spektroskopie untersucht; Bild 5. Der Messpunkt im Grundwerkstoff K65 wurde mit 97,4 % Kupfer und 2,6 % Eisen gemessen, was dem spezifizierten Toleranzbereich von CuFe_2P entspricht. Allerdings wurde kein Phosphor detektiert, obwohl dieser mit 0,015 bis 0,15 % enthalten sein muss. Dies kann der Messgenauigkeit der Methode geschuldet sein. Im Bereich des Lotes wurde der Kupfermischkristall mit 98,6 % Cu und 1,4 % Phosphor ausgemessen. Die so bezeichnete Diffusionszone hat eine Zusammensetzung von 2,2 % Phosphor, 1,6 % Eisen und Rest Kupfer. Der Messpunkt ist allerdings recht groß, so dass hier wahrscheinlich aufgewachsenes Kupfermischkristall und teilweise Grundwerkstoff vermessen wurde.

Bild 5: Lage der EDX-Messpunkte; Bild 12 aus Quelle [1]; Grundwerkstoff (GW), Diffusionszone (DZ).

Eigene EDX-Untersuchungen mit AgCuP-Lötung an Kupferwerkstoffen zeigen immer einen gewissen Ag-Anteil (0,2 – 5 %) im Kupfermischkristall (hier Lot) in Abhängigkeit der verwendeten Lotlegierung (Bild 7). Es ist daher verwunderlich, dass in der Untersuchung weder in der so bezeichneten Diffusionszone noch im Lot Anteile von Silber detektiert wurden. Die Phosphorgehalte in diesem Mischkristall liegen typischerweise bei < 1 Gew.-% und damit deutlich unter dem oben genannten Werten von 1,4 bzw. 2,2 Gew.-%, so dass davon ausgegangen werden muss, dass teilweise eutektisches Gefüge mitgemessen wurde, dessen P-Anteil bei 6,5 – 7 Gew.-% liegt.

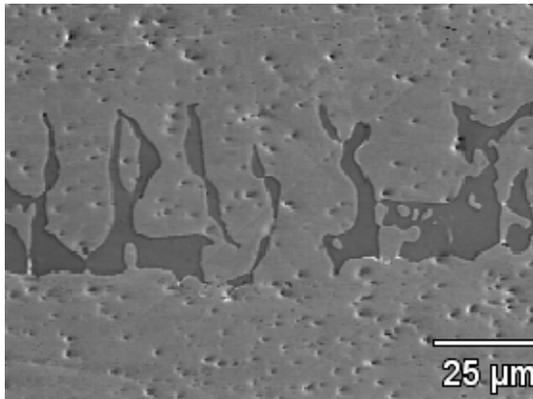
Um sicherzustellen, dass sich keine durchgängigen spröden Eisenphosphid-Phasen bilden, wurden vor Herausgabe der Werkstoffempfehlungen die folgenden Untersuchungen durchgeführt. Lötverbindungen aus K65 (CuFe₂P) und BrazeTec Silfos 2 (CuP 279) wurden mit wellenlängendispersiver Röntgenspektroskopie (WDX) untersucht; siehe Bild 6 bis 9. Insbesondere in Bild 9 lässt sich anhand der Phosphorverteilung die Abgrenzung zwischen Grundwerkstoff und Lötgut erkennen. Im Lötgut sind einzelne Eiseneinlagerungen zu erkennen, die eventuell lokal mit Phosphoranreicherungen überlagern.

Bild 6: Untersucher Schliff.

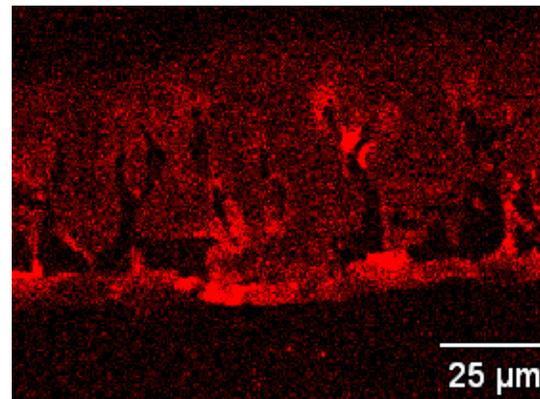
Bild 7: Verteilung Silber.

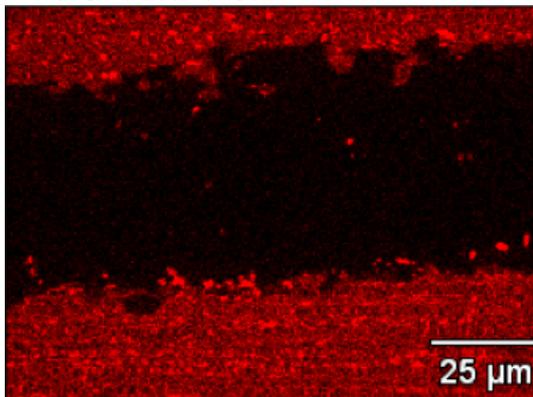
Bild 8: Verteilung Eisen.

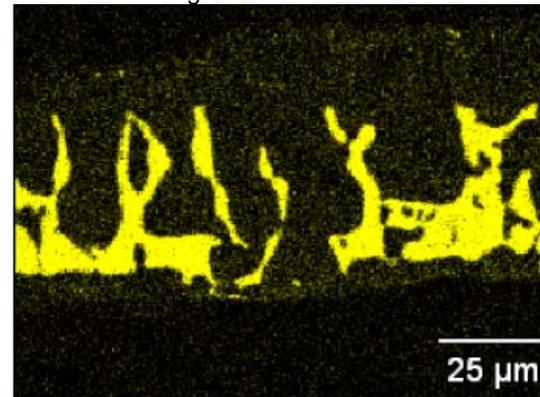
Bild 9: Verteilung Phosphor.

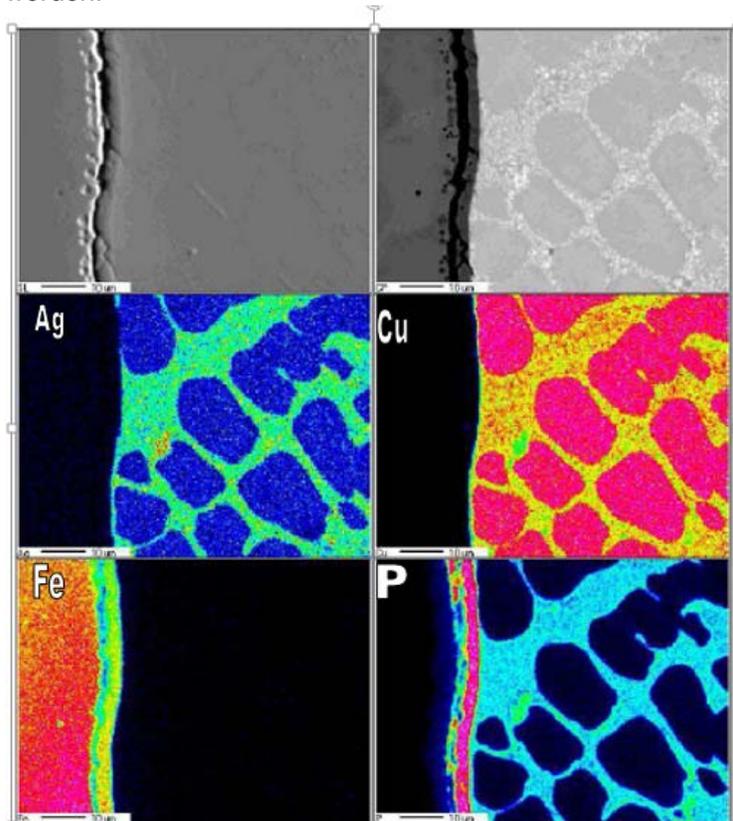
Durchgängige Eisenphosphid-Phasen lassen sich in der Diffusionszone von Stahl mit Kupfer-Phosphorloten eindeutig mit WDX nachweisen; Bild 10. Mittels EDX-Untersuchung konnte die Zusammensetzung der Phase eindeutig mit ca. 75 % Eisen, 23 % Phosphor und 2 % Kupfer ermittelt werden. Im Kupfermischkristall lassen sich in den EDX-Punktanalysen ca. 0,5 % und in dem erstarrten Eutektikum bis zu 1% Eisen nachweisen. Dieser spröde Phasensaum entlang der Fugestelle ist kritisch zu beurteilen, da eine solche Verbindung nur eine geringe Festigkeit aufweist. Daher sind Kupferphosphorhartlote zum Fügen von Stählen nicht zulässig. In den untersuchten Verbindungen mit K65 (CuFe2P) konnten diese Phasen nicht nachgewiesen werden.

Bild 10: Riss entlang der durchgängigen Eisenphosphid-Phase im Verbund Stahl - AgCuP.

Die Veröffentlichung [1] ist hinsichtlich der Phasenbeschreibungen ungenau und das Ergebnis der Schälprüfungen wurde nicht anhand weiterer Materialkombinationen verifiziert. Eisenphosphid wurde nicht nachgewiesen, sondern nur vermutet. In der untersuchten Stelle wurde ein Eisengehalt von 1,6 %, bei Anwesenheit von 2,2 % Phosphor, gemessen. Lötverbindungen von CuP-Hartloten an Stahl zeigen im Gegensatz dazu deutliche Ausbildung durchgängiger Eisenphosphid-Phasen mit einer Zusammensetzung von 75 % Eisen, 23 % Phosphor und 2 % Kupfer.
